דין וחשבון בדיקה מספר 7013217894

מערכת שמירת מרחק+פקקי איטום ייעודים למעברי צנרת דיוידג בקירות בטון
דגם*: Oktagon-PLUS 22
יצרן*: Nevoga GmbH
ארץ ייצור*: גרמניה

בדיקת הפקק בבדיקת אטימות ב-7.5 בר ובדיקה בלחץ גבוה 20 בר, בהתאם למפרט פקע"ר: "מפרט לאיטום מעברי צנרת במרחבים מוגנים, כסלו תש"פ (דצמבר 2019)".

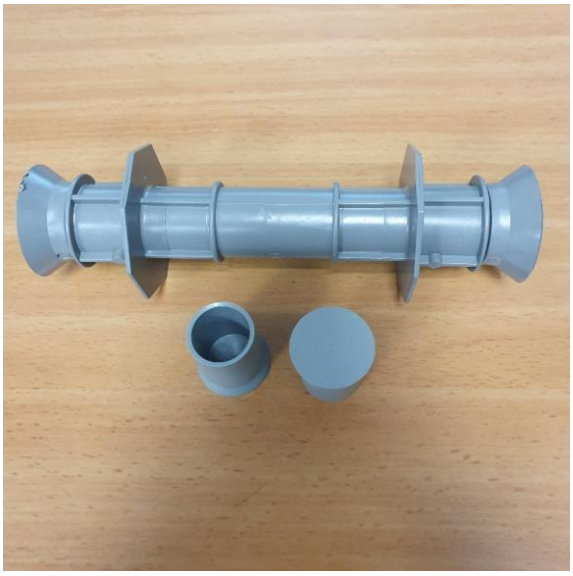
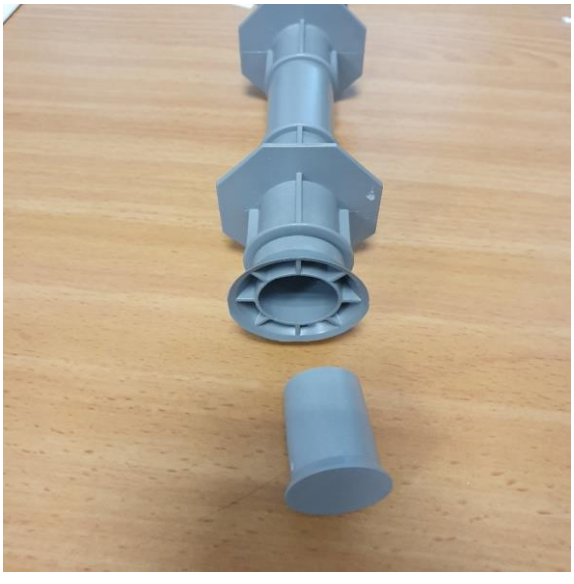
תמונות :

תאור:
מערכת שמירת מרחק+פקקי איטום ייעודים למעברי צנרת דיוידג בקירות בטון
דגם* : Oktagon-PLUS 22
יצרן* : Nevoga GmbH
ארץ ייצור* : גרמניה
* נמסר ע"י המזמין
מידות הצינור : קוטר פנימי : 22 מ"מ. בקצוות הקוטר גדל ע"מ להתאים לפקק.
אורך הצינור – קיים באורכים משתנים, 50-18 ס"מ.
מידות הפקק : קוטר : 24.9-23.9 מ"מ. קוטר ראש הפקק : 29.0 מ"מ. אורך הפקק : 32.5 מ"מ.
הצינור והפקק עשויים חומר פולימרי.
